禧玛诺（昆山）自行车零件有限公司
场地调查报告
（简本）

江苏大地益源环境修复有限公司

二〇一九年二月

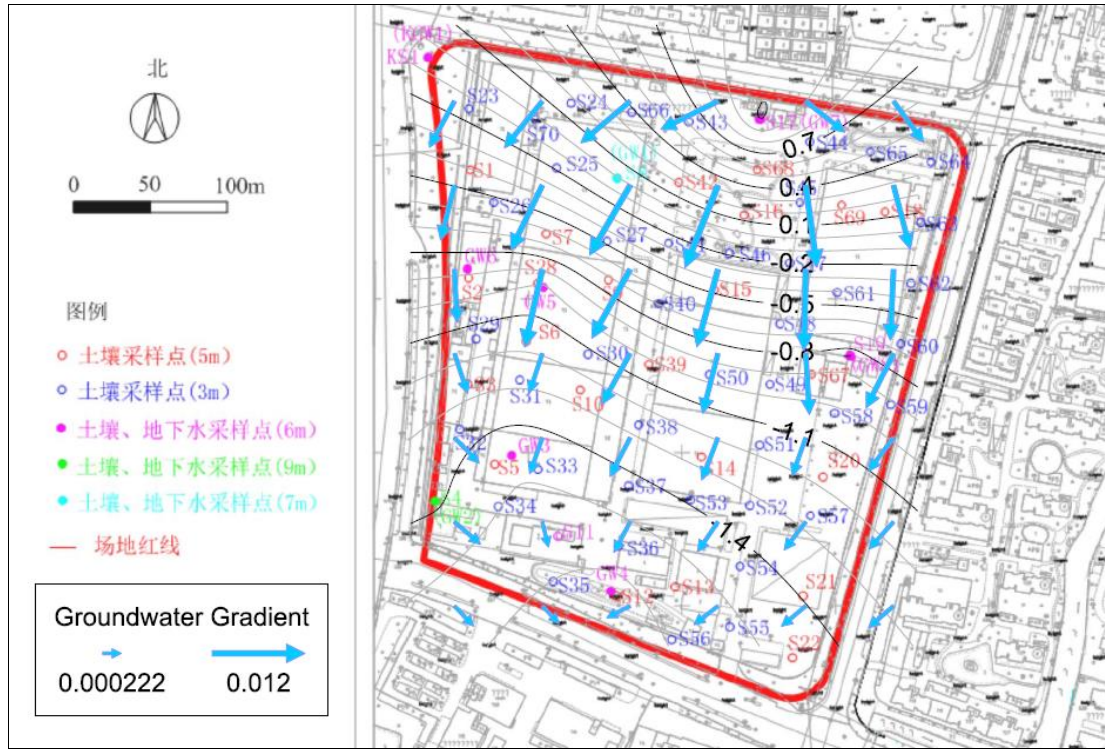
图 2 地下水（潜水）流向图

根据地层勘探结果可知，本场地的地下水均为潜水，地下水水位埋深 0.74~3.36m。地下水流向见图 2。

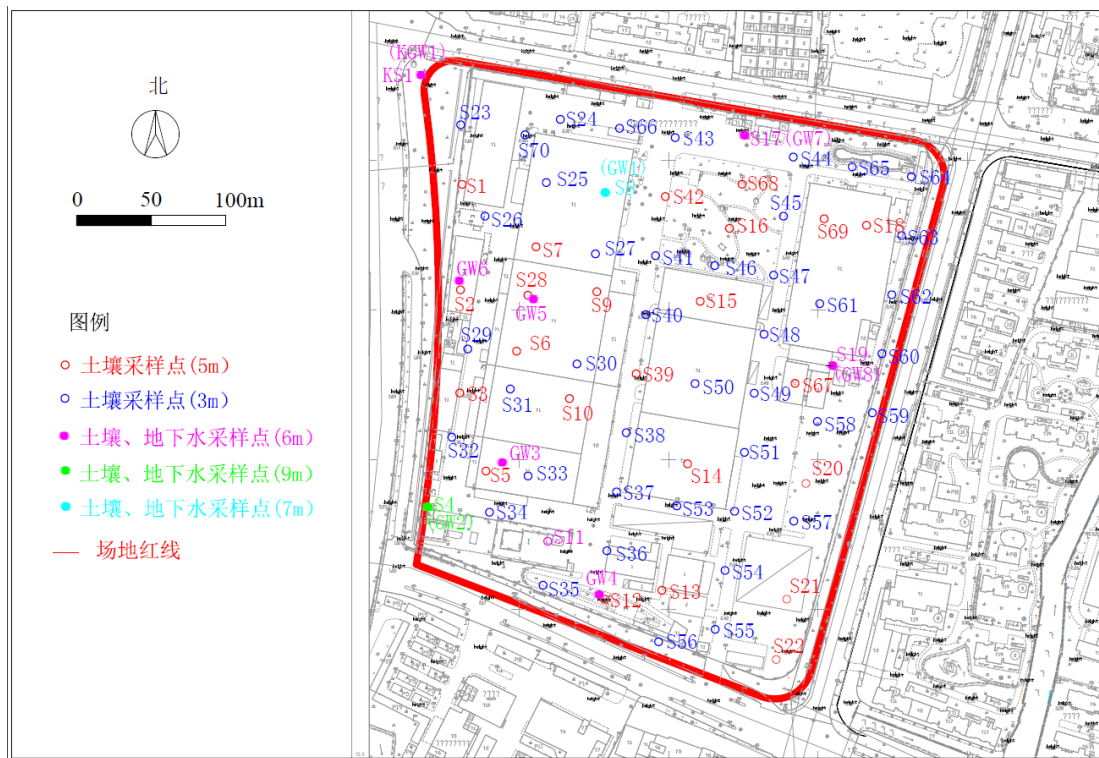
图3 初步采样点位平面布置图

此次初步调查采样共布置土壤采样点 71 个（包含对照点），采用网格布点法结合专业判断布置，土壤采样网格大小为 40m×40m（根据现场情况略有调整）；地下水设置采样点 9 个（新建 5 口，利用原有监测井 4 口，包含对照点）。对主要生产车间、废水车间、油罐区域、各类仓库、厂房外侧疑似排污管线附近均布设相关采样点位。土壤采样深度大部分为 3m、5m、6m 不等，S8 和 S4 点位达到 7m 和 9m。地下水分层进行取样，大部分为 6m，最深达 9m。详见图 3。

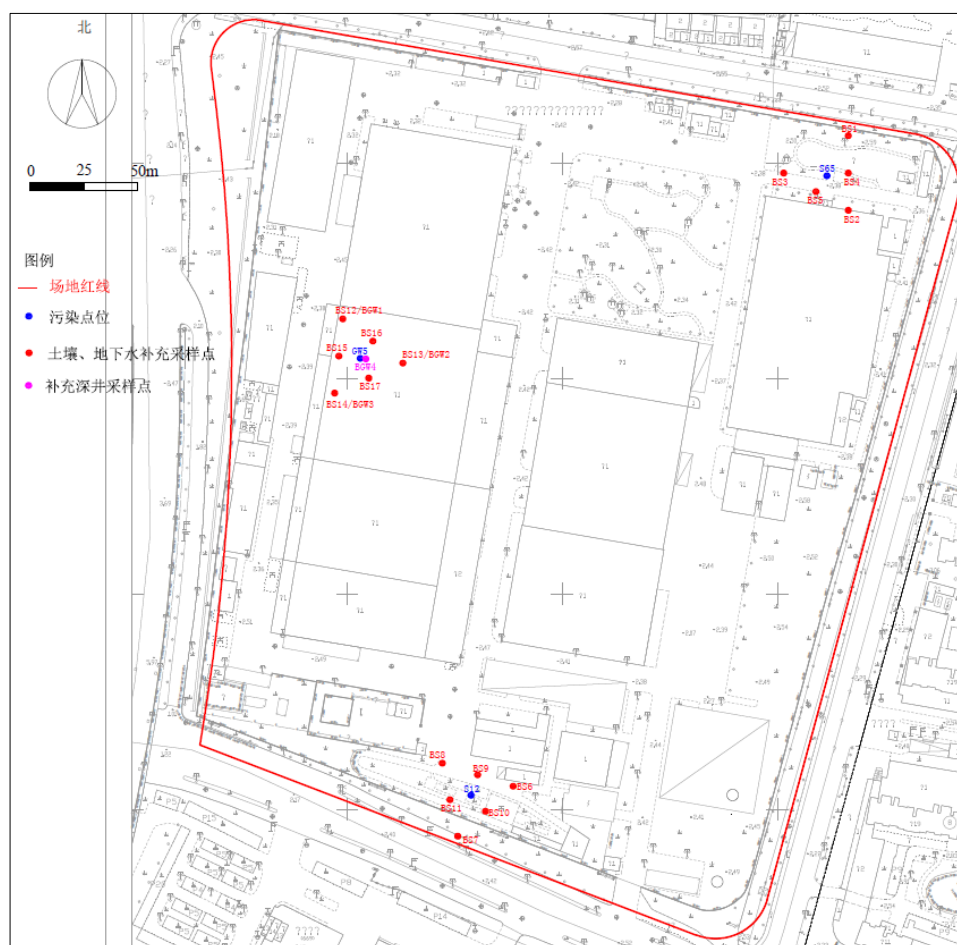
图 4 补充采样点位平面布置图

根据初步调查，本场地土壤超过修复目标的点位为 S12-1、S65-1；地下水超过修复目标的点位为 GW5。在污染点位附近进行补充采样检测。补充调查现场探测和采样工作于 2018 年 12 月 20 日至 12 月 23 日期间进行。此次补充调查采样共布设土壤补充采样点共 17 个，地下水补充采样点 3 组，采样点位的布置见图 4。
