南京市江北新区广西埂大街以北、横江大道以西  
(NJJBd010-14-25)地块土壤污染状况调查报告

(送审稿)

调查单位：江苏大地益源环境修复有限公司

二〇二二年一月

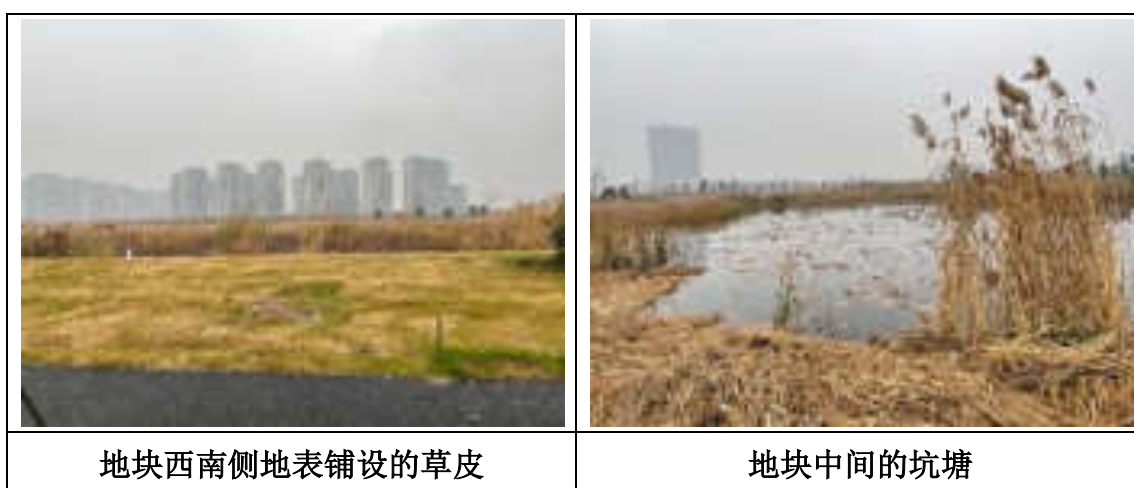
图 1-3 调查地块现状

此次调查地块 2014 年以前主要为农田和坑塘,现阶段为荒地和坑塘,且地表已由园林建设单位种植了草皮。根据地块规划文件可知,此次调查地块规划用途为二类住宅用地 (R21)。

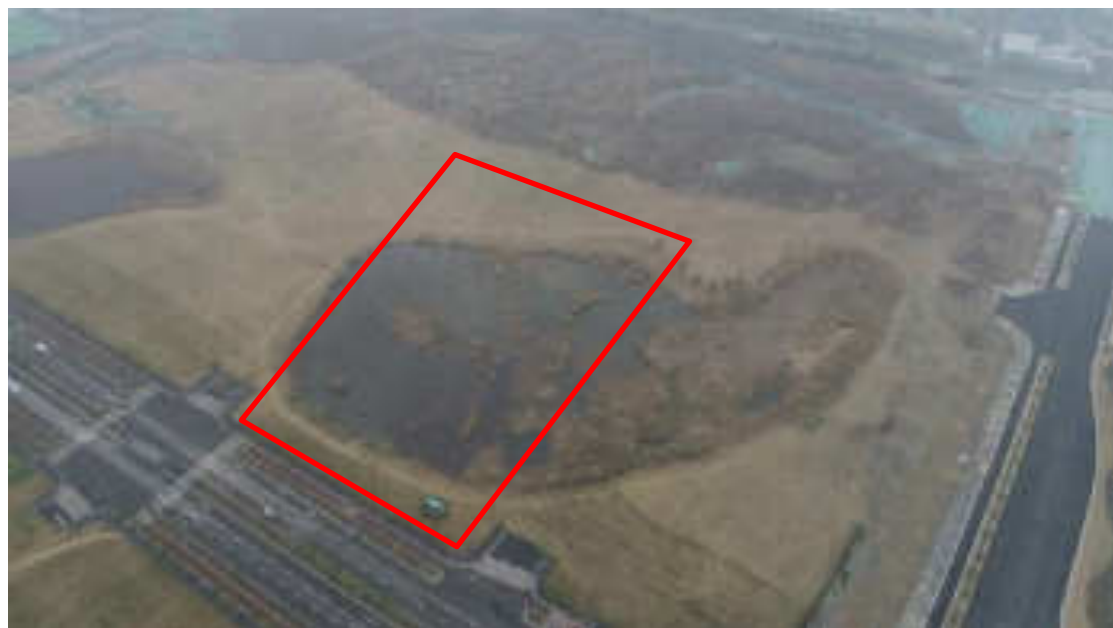
2021年12月的航拍图（地块所在位置为荒地，中间为坑塘）

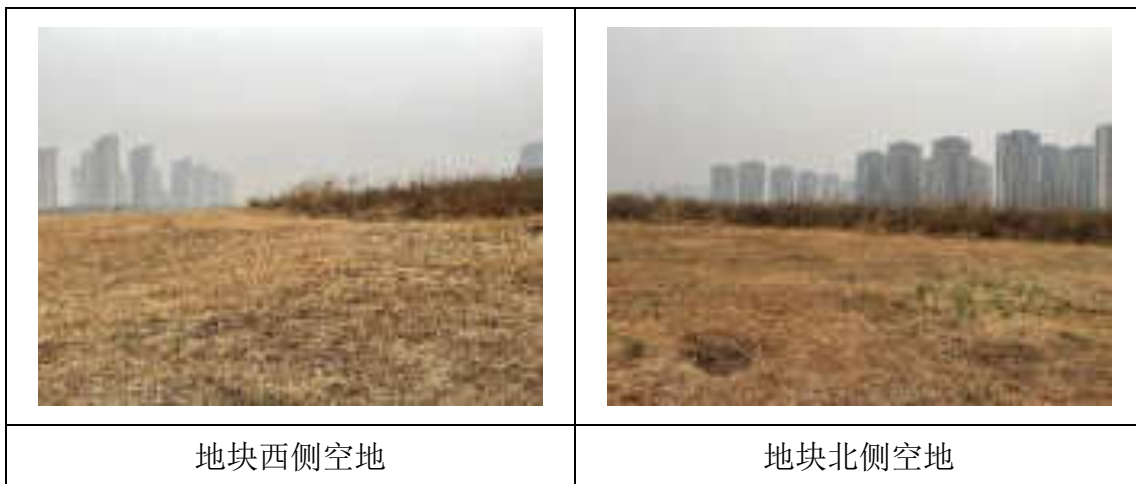
图 2-10 周边地块使用现状图

调查地块的周边在 2014 年之前均为农田。2014 年至 2018 年，调查地块周边变为荒地 and 在建道路。从 2018 年至今，调查地块的西北侧、东北侧均为空地，西南侧是新建道路广西埂大街，东南侧隔空地为在建道路横江大道。因此，调查地块周边不存在潜在污染源。

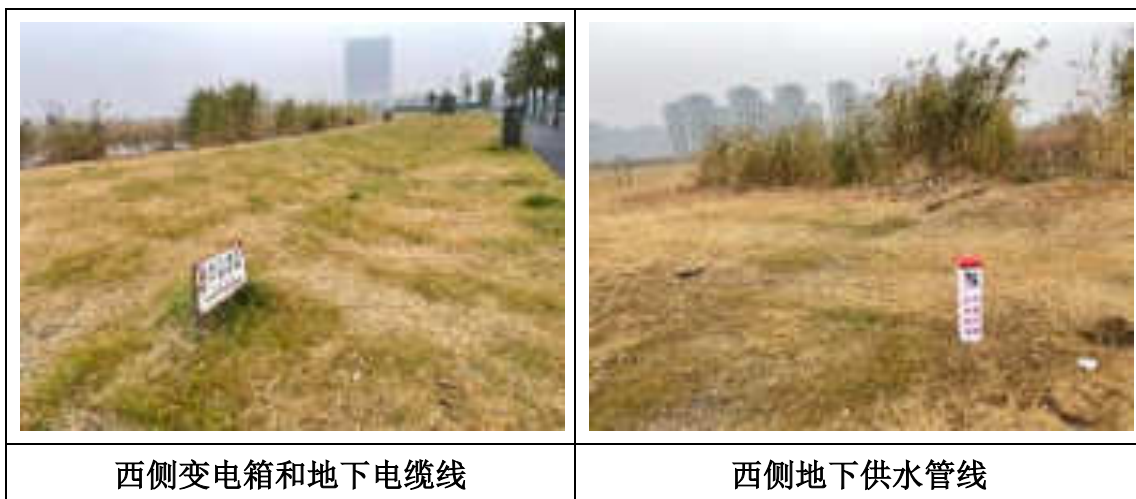
图 2-11 调查地块内构筑物和地下管线

2021 年 12 月下旬，项目组对调查地块进行了现场踏勘。调查地块现状为坑塘和绿化空地，无构筑物存在。现场踏勘过程中发现地块南侧紧邻广西埂大街一侧有一座小型变电箱，地下埋设有高压电缆线和供水管线。

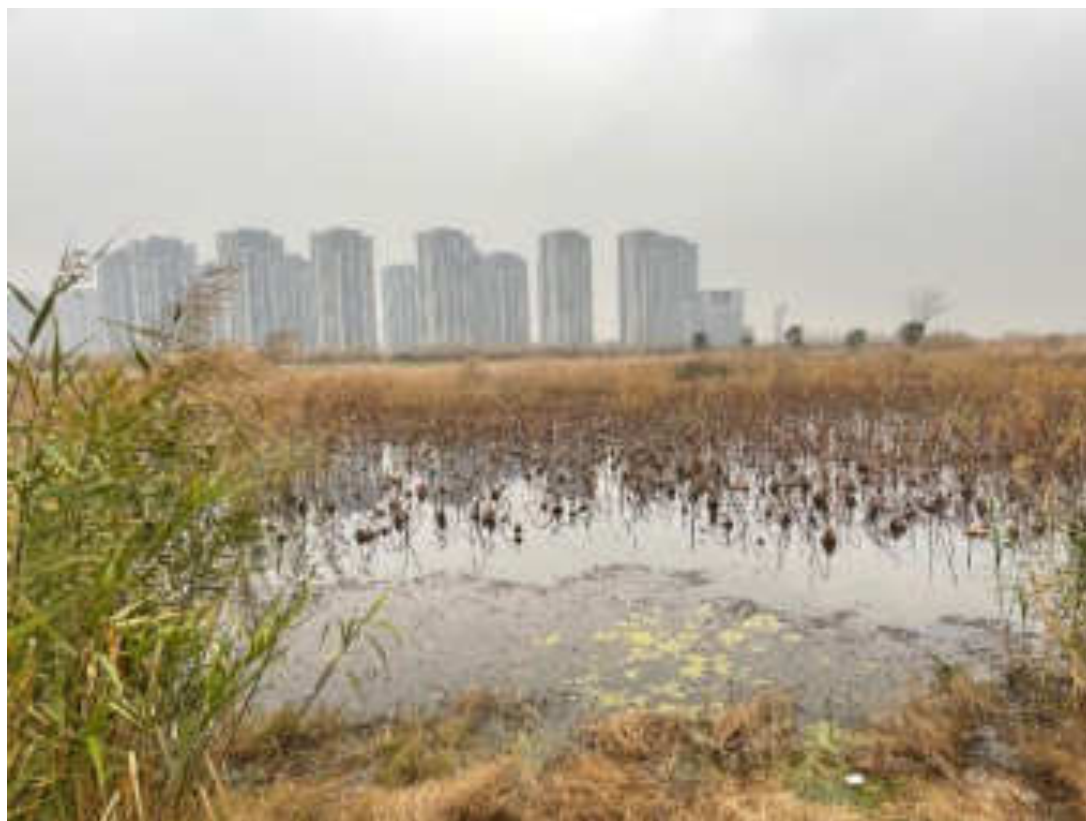
图 2-12 地块内的坑塘水面

此次调查的地块内有一个坑塘，占地面积约 8000 平方米，坑塘表面已布满芦苇，水质清澈，未闻到恶臭、化学品味道和刺激性气味。项目组对坑塘内的地表水进行了取样，并对样品进行了浊度、pH 和氧化还原电位（ORP）的现场快速检测。

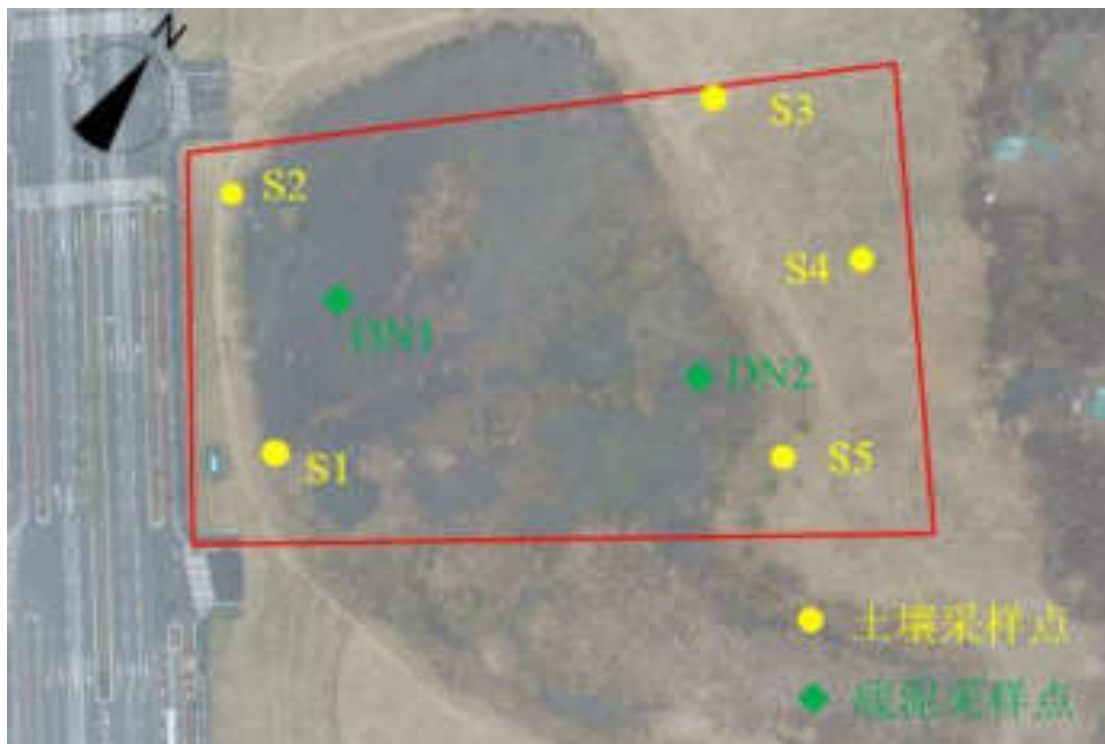
图 2-13 土壤和底泥采样点位图

根据检测结果，土壤和底泥样品的 PID 读数均为 0。在对土壤和底泥的重金属快速检测过程中，铜的最大读数为 159mg/kg，铅的最大读数为 140mg/kg，镍的最大读数为 111mg/kg，重金属因子砷、镉、汞、铬均低于检出限（未检出）。

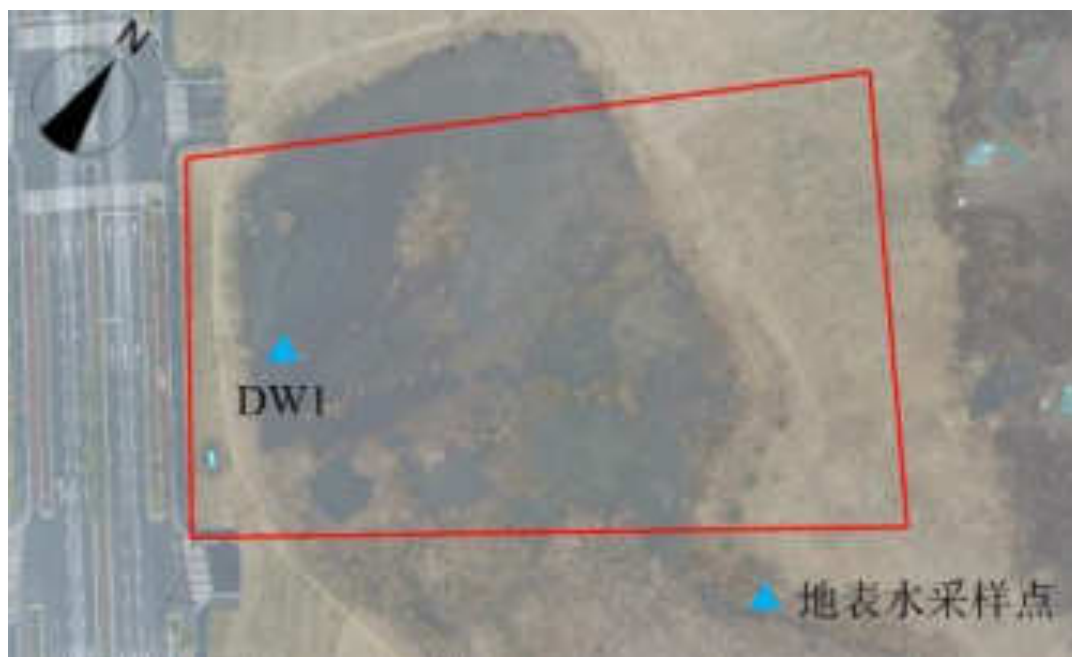
图 2-14 地表水采样点位置图

根据坑塘内水源用途，参照《地表水环境质量标准》（GB3838-2002）中表 1 的 V 类标准限值进行评价。根据检测结果，地表水样品的浊度为 4.2NTU，氧化还原电位为 321.3mv。其中 pH 检测值为 6.94，能够满足相应标准。
