南京市江北新区广西埂大街以北、横江大道以西  
(NJJBd010-14-25)地块土壤污染状况调查报告

(送审稿)

调查单位：江苏大地益源环境修复有限公司

二〇二二年一月

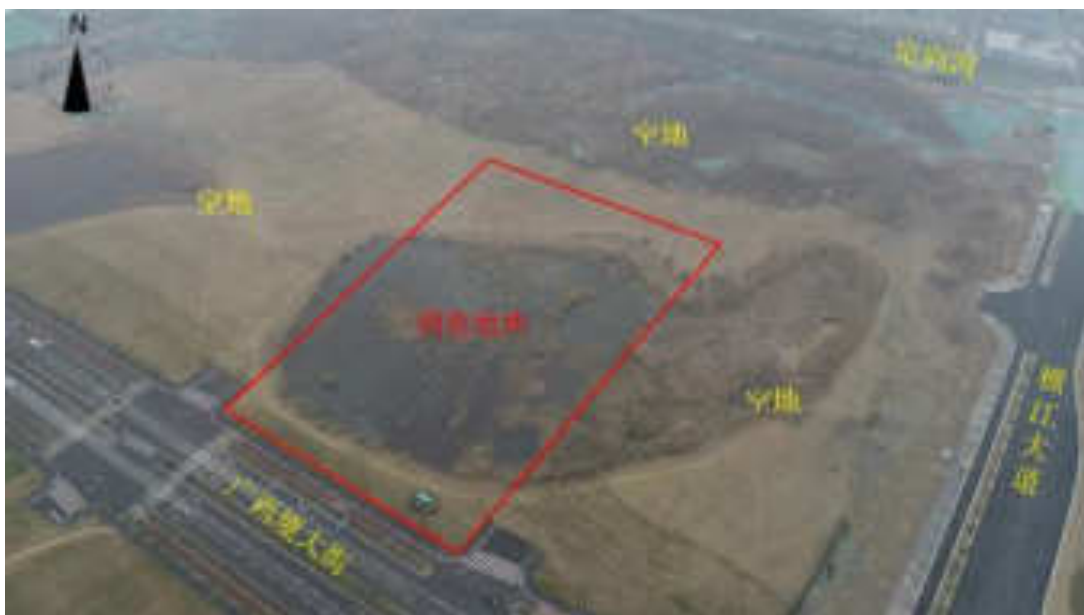
图 2-8 周边地块现阶段使用情况

调查地块的周边在 2014 年之前均为农田。2014 年至 2018 年，调查地块周边变为荒地 and 在建道路。从 2018 年至今，调查地块的西北侧、东北侧均为空地，西南侧是新建道路广西埂大街，东南侧隔空地为在建道路横江大道。因此，调查地块周边不存在潜在污染源。

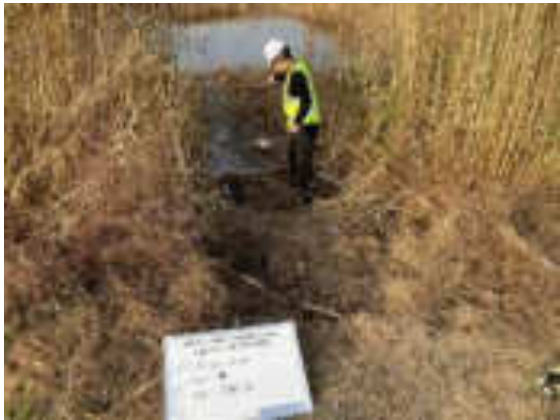
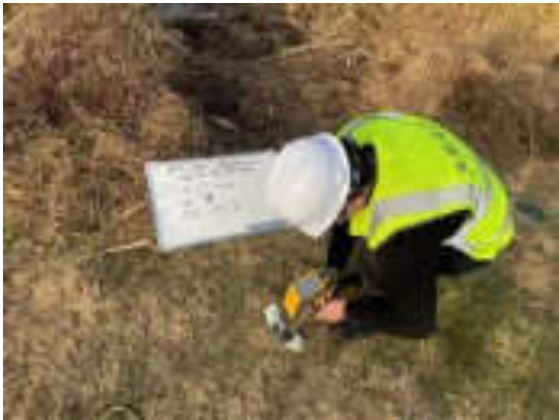
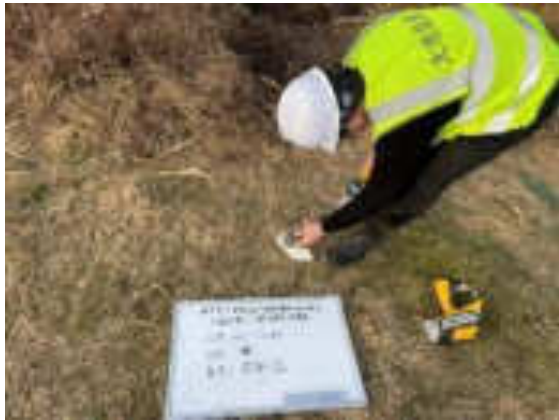
表 2-1 采样过程照片

根据检测结果，土壤和底泥样品的 PID 读数均为 0。在对土壤和底泥的重金属快速检测过程中，铜的最大读数为 159mg/kg，铅的最大读数为 140mg/kg，镍的最大读数为 111mg/kg，重金属因子砷、镉、汞、铬均低于检出限（未检出）。
